長期間鉛曝露者の経過観察

宮島啓子* 吉田俊明* 吉田 仁* 熊谷信二*

The Follow-up of the Lead-workers for Long Terms

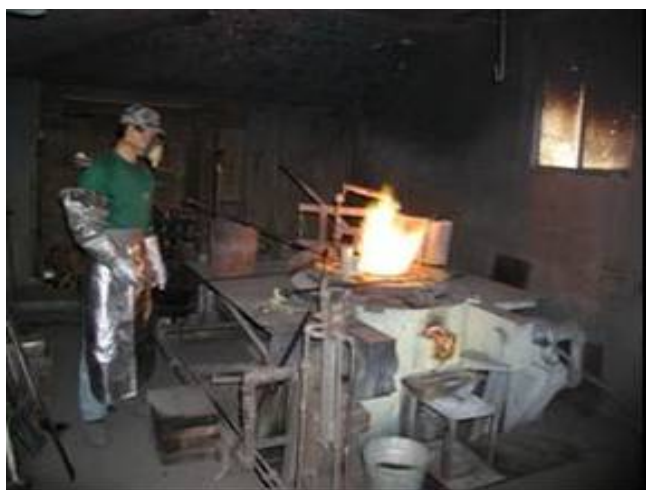
図1. 鉛合金を1200℃で溶解

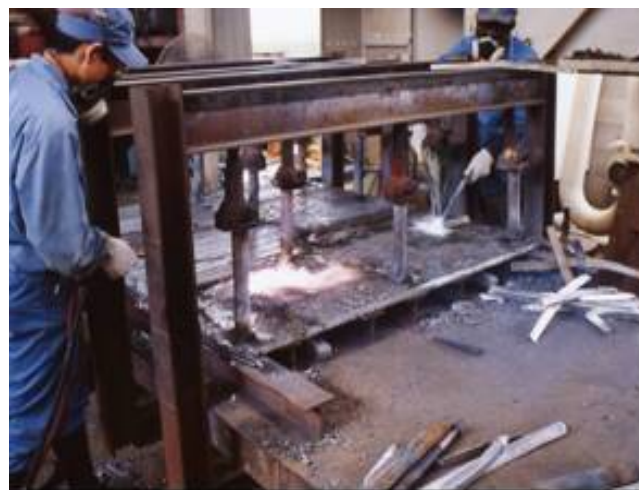
図3. ホモゲン作業

一方、B 社の鉛工が行うホモゲン作業では、鉛棒をアセチレンバーナで熔融しながら鉄枠に張り付けていくため、高濃度の鉛ヒュームが発生する。このため、個人曝露濃度 $0.1\text{mg}/\text{m}^3$ の許容濃度を大幅に超え、また、PbB および ALAU も生物学的許容値を超えていた。鉛工は、このような工場での作業のほかに、出張して X 線や放射線の防護・遮蔽装置の設置をしたり、タンク内での鉛板の接着作業などの作業もあり、そのような機会にも鉛の高濃度曝露を受けていると考えられる。改善はなかなか困難であるが、最低でも効果的な防塵マスクの着用を徹底することが不可欠であろう。

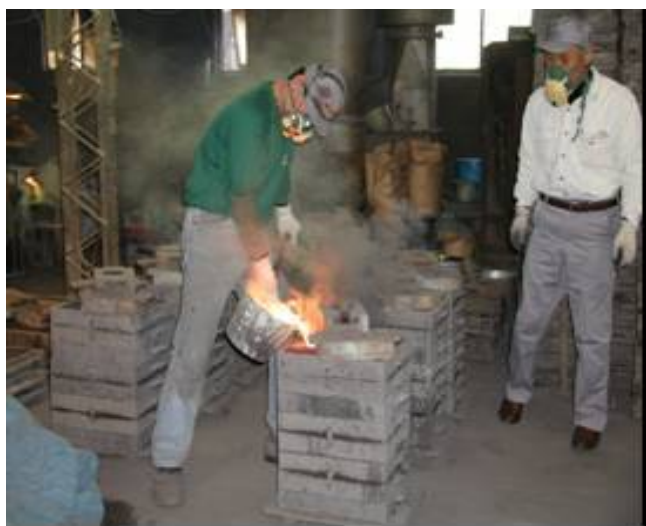
図2. 溶解した鉛を杓で鑄型に流し込む（湯入れ）

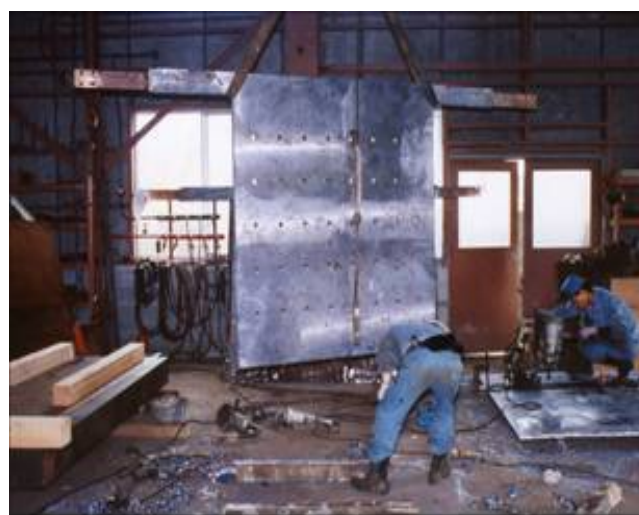
図4. 電極板の修理

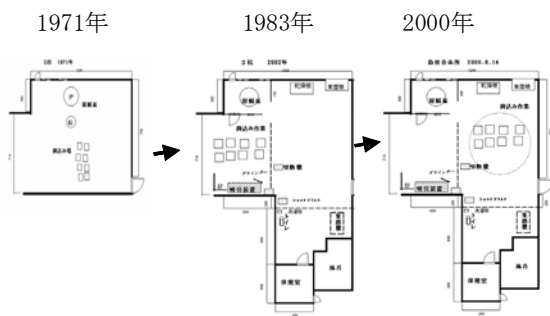
鑄造作業場の変遷を図5に示す。1971年当時は溶融釜と鑄込作業を同じ作業場で行っていたが、1980年にプッシュ・プル型の換気装置を設置し、さらに1983年には、溶融釜と鑄込作業場との間を壁で仕切るとともに、鑄造作業場の近くにあった休憩場所を独立した別の場所に移した。1986年にはプッシュ・プル型換気装置の性能が低下したということで、要定期点検の指摘があった。1996年にはプッシュ・プル型の換気装置

図5. A社の作業場の変化
(1971年→1983年→2000年)

だけでは換気が不十分なため、防塵マスクの着用を徹底した。2000年に、天井に換気扇を設置し、鑄込作業場所を変更したが、2002年には鑄込み作業場所を元の場所に戻した。

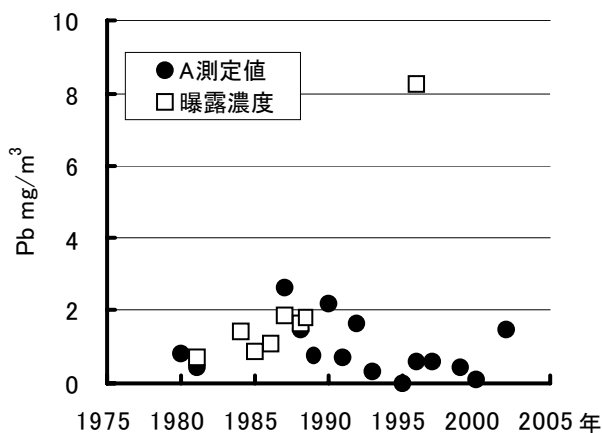
作業環境測定結果の推移を図6に示す。毎回の作業内容や作業量が異なること、あるいはサンプリングのタイミングが異なることなどから、同一条件での測定にはなっていない。このため、測定結果は上述の作業場の変遷を直接的には反映していないが、どの時点でもA測定値の幾何平均値 0.95 mg/m^3 ($0.02 \sim 2.64 \text{ mg/m}^3$)は管理濃度 (0.05 mg/m^3)を大幅に超え、また個人曝露濃度 2.21 mg/m^3 ($0.72 \sim 8.25 \text{ mg/m}^3$)も許容濃度 (0.1 mg/m^3)を大幅に超えており、作業環境が非常に悪いことがわかる。

図6. 鑄造作業場のA測定値(定点での測定値の幾何平均値)および個人曝露濃度の推移

し込む作業があり、鉛ヒュームが作業場全体に大量に発生する。このため、鑄造作業場の A 測定値および個人曝露濃度はそれぞれ管理濃度および許容濃度を大幅に超えていた。また、鑄造作業者の PbB および ALA-U も高く、いずれも生物学的許容値を超えていた。1980 年代に設置されたプッシュ・プル型換気装置は当時としては画期的なものであった。しかし、村田ら⁷⁾ の報告にもあるように、プッシュ・プル換気気流内での作業では、気流がさえぎられると曝露濃度が上昇する弱点もあり、この改善では十分な効果が得られなかった。また、プッシュ・プル型換気装置は性能の維持管理に手間がかかることもあり、適切な管理ができず、性能が徐々に低下していった。A 社のような小規模事業所では、作業環境改善のための余裕はあまりなく、これ以上のことはできなかった。設備費をかけずに曝露を低減するには、防塵マスク着用の徹底が有効な対策の一つであると考えられる。

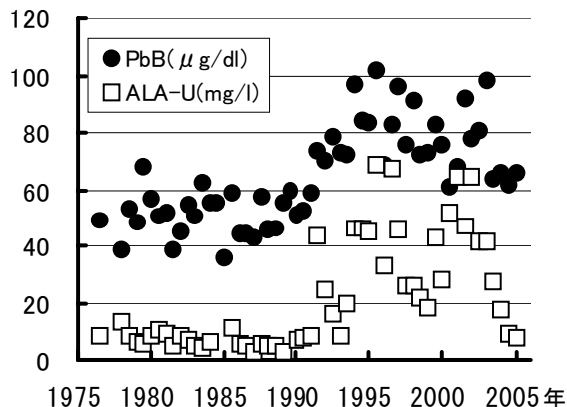
図7. 鑄造作業者の血中鉛(PbB)および尿中デルタアミノレブリン酸(ALA)の推移

PbB および ALA-U の推移を図7に示す。鑄造作業者のPbBは1970年代後半と1980年代には概ね $40 \sim 60 \mu\text{g/dl}$ で推移していたが、1990年代に入ると上昇し $100 \mu\text{g/dl}$ に達するようになった。その後、上下して2005年ごろには $60 \mu\text{g/dl}$ 台になった。ALA-Uもほぼ同様の推移を示し、1970年代後半と1980年代には概ね 10 mg/l 以下であったが、PbBが $70 \mu\text{g/dl}$ を超えるようになった1990年代に入ると急激に上昇し、ピーク時には 70 mg/l 近くに達するようになった。その後、PbBの動きと連動して上下し、2005年ごろには 10 mg/l 程度まで低下した。PbB および ALA-Uの生物学的許容値はそれぞれ $40 \mu\text{g/dl}$ および 5 mg/l なので、ほとんどのすべての時期の測定値も超えている。

PbB および ALA-Uの時間的推移は、本来、作業環境濃度や個人曝露濃度の変動を反映しているはずであるが、必ずしもそうはなっていない。ひとつの理由は、上記したように作業環境測定が同一条件で行われていないことである。また、防塵マスクの着用の有無によっても鉛の体内取り込み量は大きく異なることも理由である。もう一つは、長期の観察のため、当初の作業者は徐々に退職して、後半は全員が新しい作業者に入れ替わっており、しかも別の会社で鉛の高濃度曝露を受けていた方が入社したことにより、PbB および ALA-Uの平均値が高くなるという事態も生じている。

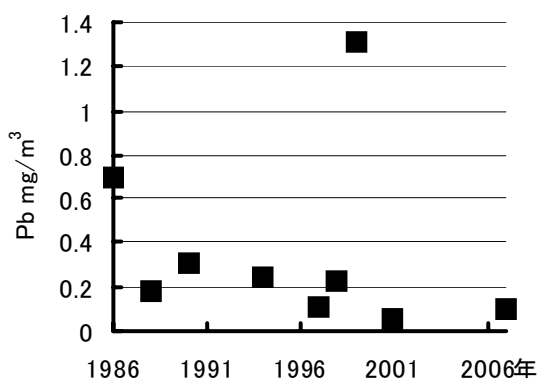
鉛工の個人曝露濃度 0.36 mg/m^3 ($0.06 \sim 1.31 \text{ mg/m}^3$)を図8に示す。毎回の作業内容や作業量が異なること

図 8. 鉛工作者の個人曝露濃度

などから、同一条件での測定にはなっていないが、許容濃度 ($0.1\text{mg}/\text{m}^3$) を超えていることが多く、作業環境が悪いことがわかる。

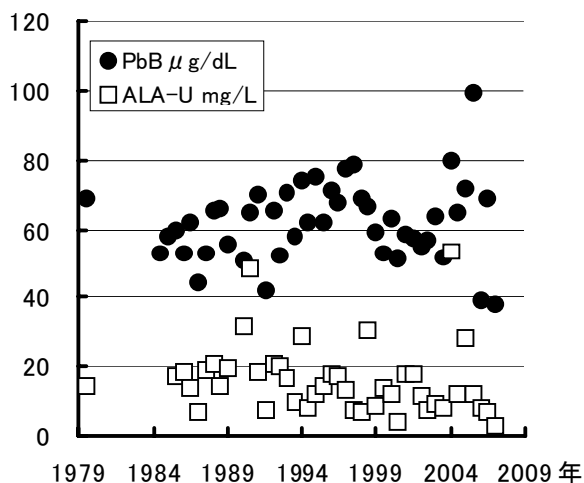
PbB および ALAU の推移を図 9 に示す。鉛工では、PbB は $38\sim 100\ \mu\text{g}/\text{dL}$ 、ALAU は $3\sim 53\text{mg}/\text{L}$ とほとんどの時期に生物学的許容値を超えている。その他の作業では、図には示していないが、PbB は概ね生物学的許容値以下、ALAU は生物学的許容値を超える時期が時々あった。

図 9. 鉛工作者の血中 (PbB) および尿中デルタアミノレブリン酸 (ALA) の推移
